罐体成膜注胶堵漏技术 在国外硫酸装置中的成功应用

甘肃中顺石化工程装备有限公司

赞比亚谦比希铜冶炼有限公司

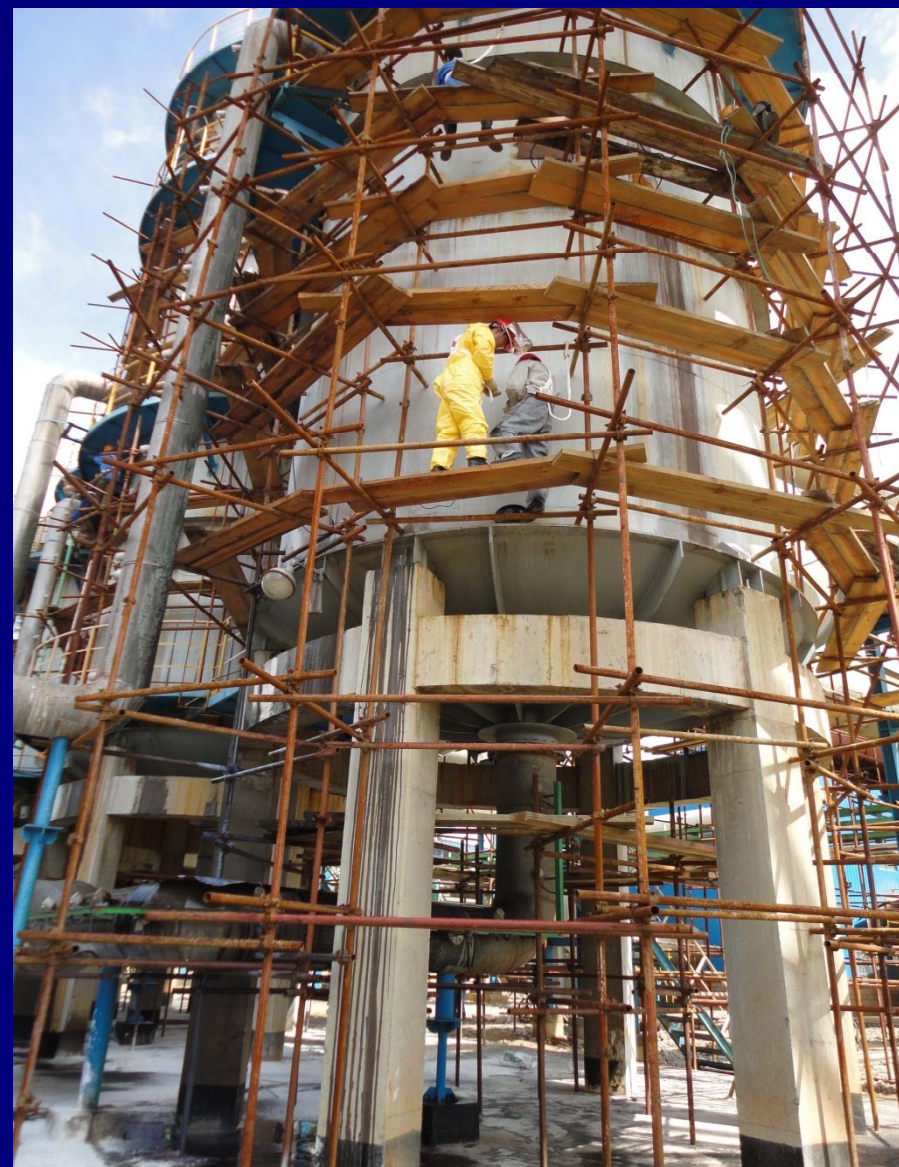
赞比亚谦比希铜冶炼有限公司一期烟气制酸装置于**2009年3月份**开车，在运行不到一年的时间里，一吸塔、二吸塔、吸收循环槽、干燥循环槽，先后出现不同程度的泄漏现象；两年后干燥塔同样出现泄漏现象，泄漏最严重的部位是三塔烟道入口、塔壁中上部、循环槽加水口，泄漏现象频繁出现，严重影响该系统正常生产。

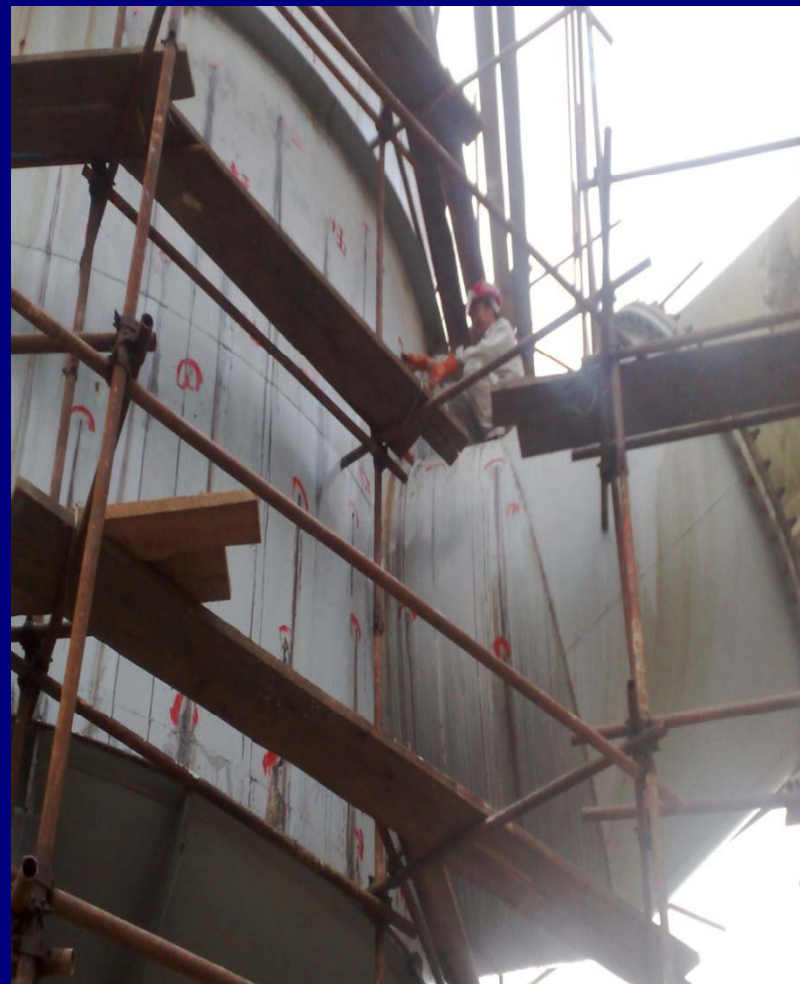
4、设备打孔检查情况：

该系统采用罐体成膜注胶堵漏技术进行修复，设备预先打 $\phi 7\text{mm}$ 注胶孔检查，发现塔体部位瓷砖和钢体之间间隙约有5-30mm，塔底至瓷砖顶部均出现此类问题，循环槽上部检查发现瓷砖和钢体之间间隙约有20-50mm，另外所有槽体管口位置出现较大空隙。整体检查完后，胶泥固化完后收缩率偏大，由此造成瓷砖砖缝开裂，酸液经砖缝腐蚀设备钢壳体，最终使设备表面泄漏。

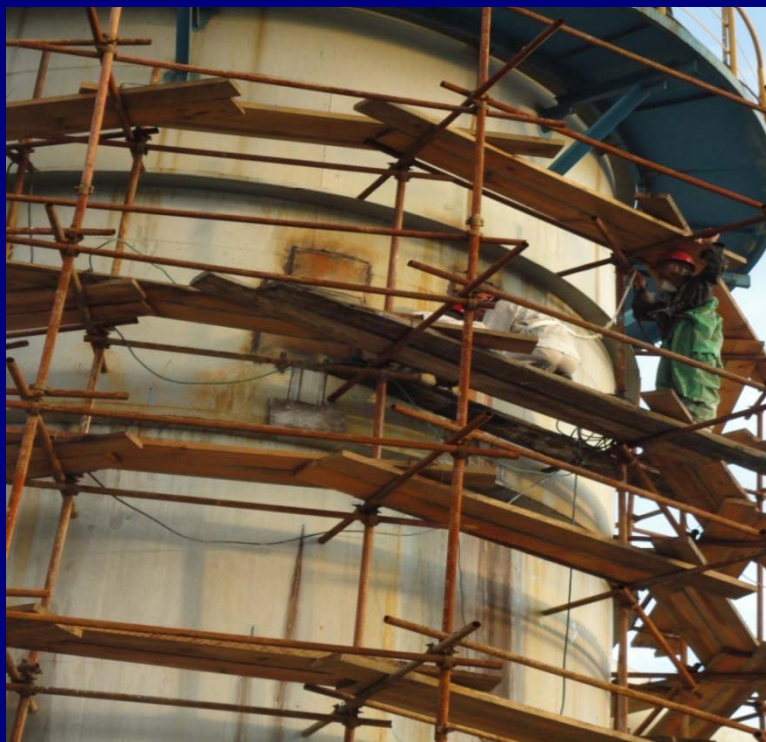
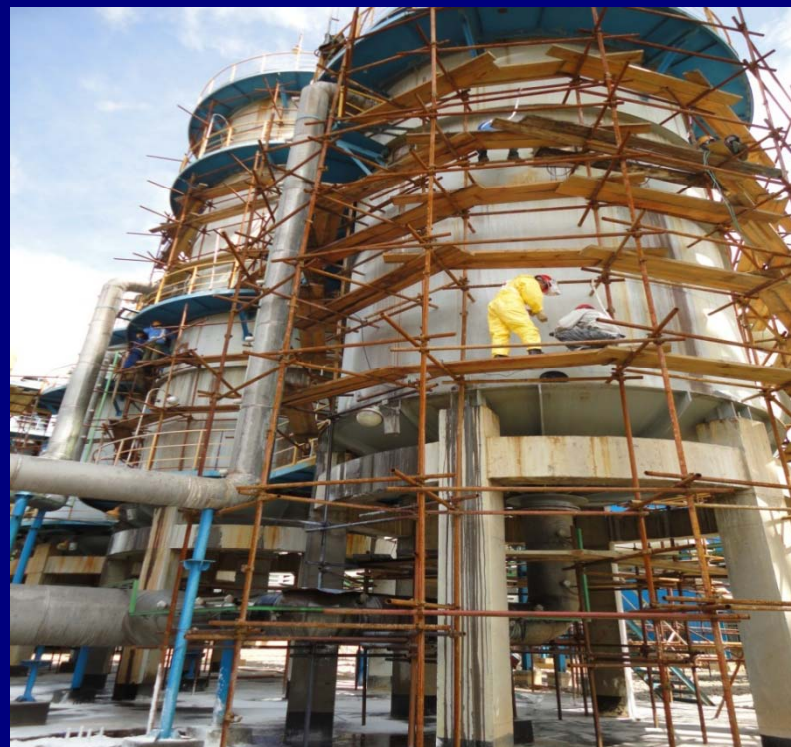
5.2 修复后情况：

修复工作完成后，厂家进行了随机抽查验收，设备内部间隙全部填充饱满，修复材料固化情况良好。
