# 大冶有色烟气脱硫塔的优化改造

**【摘要】**大冶硫酸尾气脱硫系统脱硫塔在运行过程中出现了塔顶变形、内件开裂及腐蚀等问题，针对这些问题分析了具体原因，做了进一步优化改造，主要措施有改变进气方式、加固、更换陶瓷内件，计算机辅助设计等。

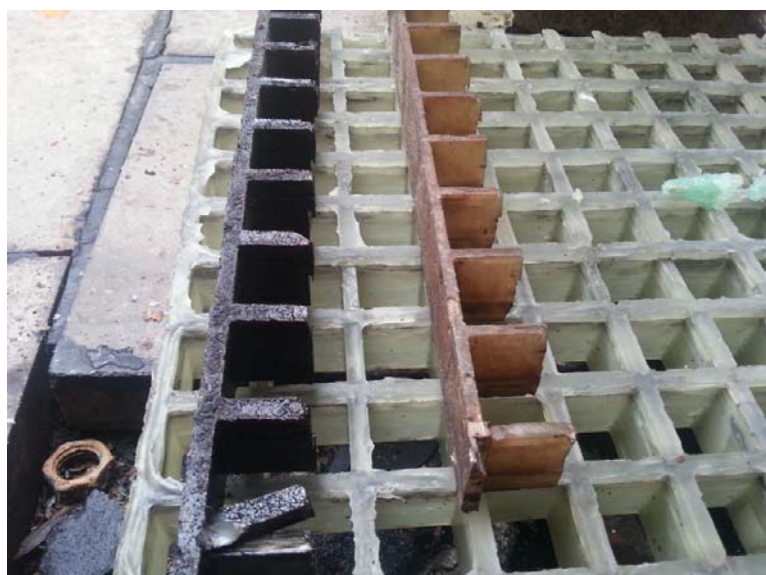
格栅支撑板上直接铺设格栅板，材质为玻璃钢，规格为 38mm×38mm，高度 40mm。格栅板为整体浇注而成，不存在类似格栅支撑板的受力薄弱点，但是在使用一段时间后出现了格栅板被腐蚀变黑，强度变低现象，造成格栅板断裂，其腐蚀对比情况如下图所示：

图 3-2 格栅板腐蚀性情况对比

上图最下面是完整的未投入使用的格栅板，上面是使用不同时间的的格栅板腐蚀情况，左边使用时间最长，腐蚀情况最严重。

造成格栅板腐蚀的主要原因硫酸尾气中存在SO<sub>3</sub>酸雾，硫酸尾气中水含量基本为0，工艺要求要加入少量的水蒸气。但是实际使用过程中，甲方加入的蒸汽量不足，甚至有时没有提供蒸汽，造成SO<sub>3</sub>酸雾接触到格栅板后形成浓度较高的硫酸，高浓度的硫酸具有氧化性，会造成玻璃钢材料的炭化。

针对玻璃钢内件（梁、柱、格栅支撑板及格栅）的强度不够问题，我们采用了更换耐酸陶瓷内件的方式，同时也解决了腐蚀问题。

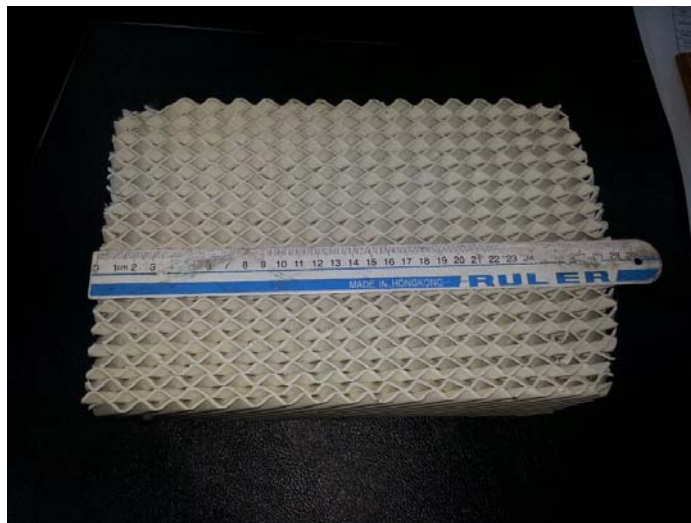
由于规整填料的开孔尺寸可以改变，可以加工到小于催化剂填料的尺寸，所以规整填料不但可以代替原玻璃钢格栅支撑及格栅，同时也代替了丝网的功能，规整填料如下图：

图 4-3 规整填料外形图
