罐体成膜注胶堵漏技术 在国外硫酸装置中的成功应用

甘肃中顺石化工程装备有限公司

赞比亚谦比希铜冶炼有限公司

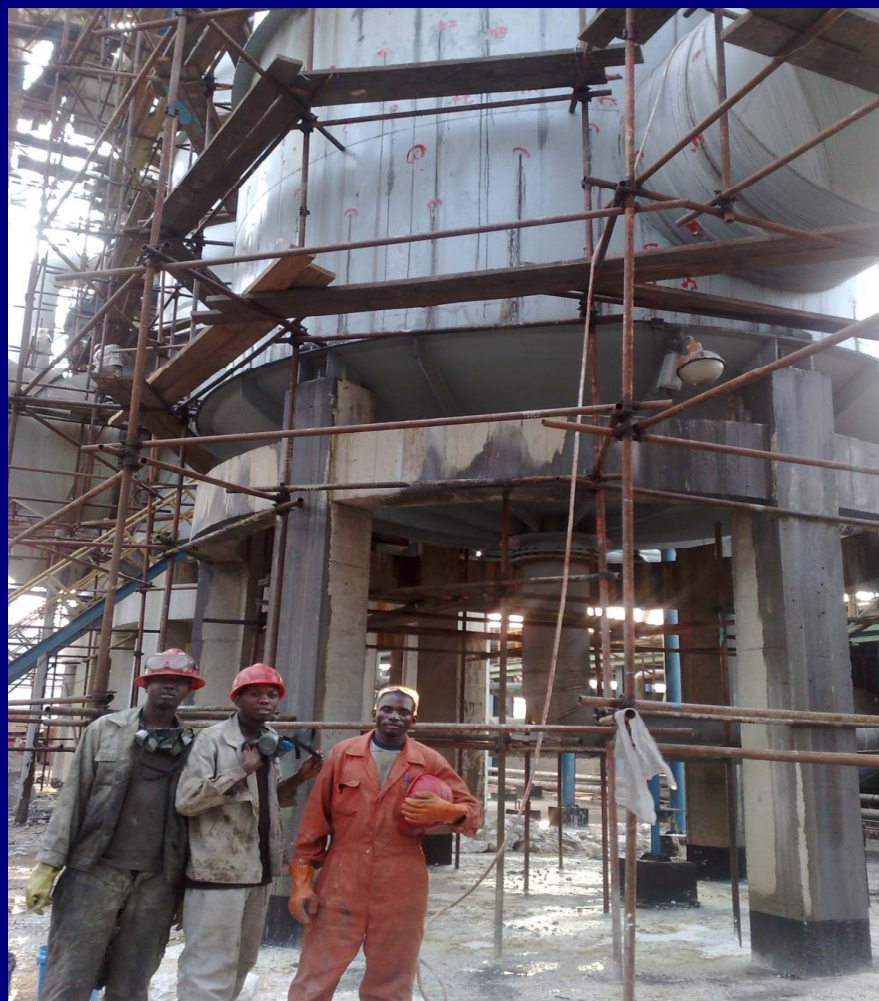
谦比希铜冶炼公司一期硫酸干吸塔和循环槽由于遇到雨季施工，再加之工程进度紧的情况下，出现了施工质量问题，导致干吸塔和循环槽出现塔体和烟道腐蚀漏酸，给生产带来的巨大压力，后采用罐体成膜技术应用后，解决了硫酸泄漏带来的停产和设备隐患。

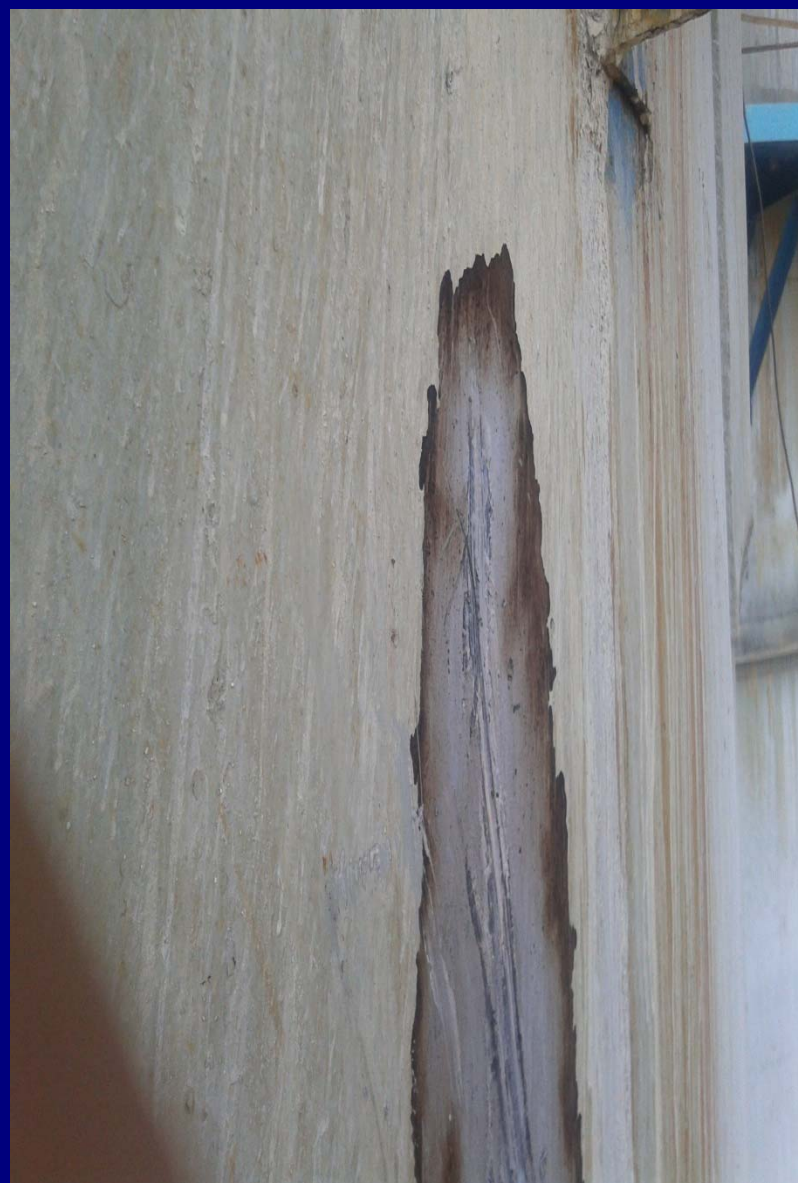
赞比亚谦比希铜冶炼有限公司一期烟气制酸装置于**2009年3月份**开车，在运行不到一年的时间里，一吸塔、二吸塔、吸收循环槽、干燥循环槽，先后出现不同程度的泄漏现象；两年后干燥塔同样出现泄漏现象，泄漏最严重的部位是三塔烟道入口、塔壁中上部、循环槽加水口，泄漏现象频繁出现，严重影响该系统正常生产。

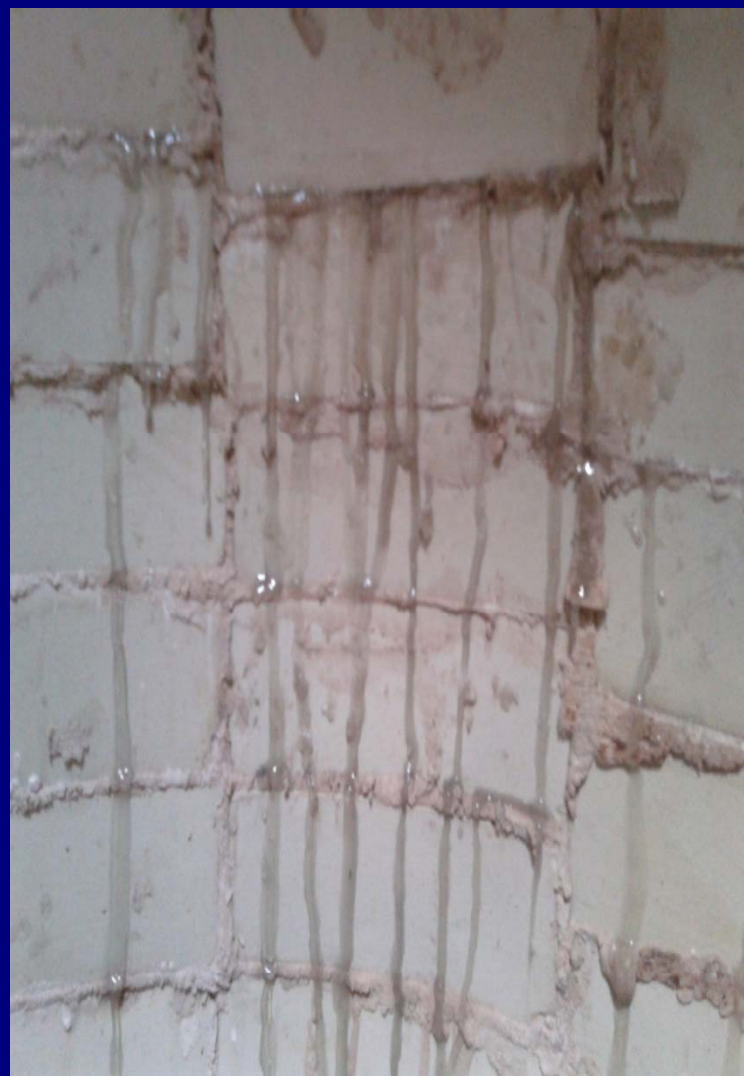
a、砌塔衬瓷砖的施工质量不高。

主要原因如：①新瓷砖刷洗得不干净，保护得不好，水分高、未做好干燥。②胶泥调配比例不当，调配不匀，一次调配过多，使用时间超过半小时。③胶泥在瓷砖面上不均匀周到，没有反复刮平。④砖缝大小不依，灰缝不均匀。⑤砌筑时每天砌筑层数太多，标准要求每天不超过3层。⑥砖缝没有很好地修补和进行两次以上的酸处理。⑦施工周期断，雨季进行施工，KPI胶泥固化时间不充分。⑧施工队伍缺乏专业砌筑人员，对施工质量没有把好关；

b、在干燥、吸收塔除沫层、酸进出口、气体进出口和人孔门等处施工困难，容易产生空隙，使酸渗入，造成塔壳塔底局部或大面积腐蚀而损坏。

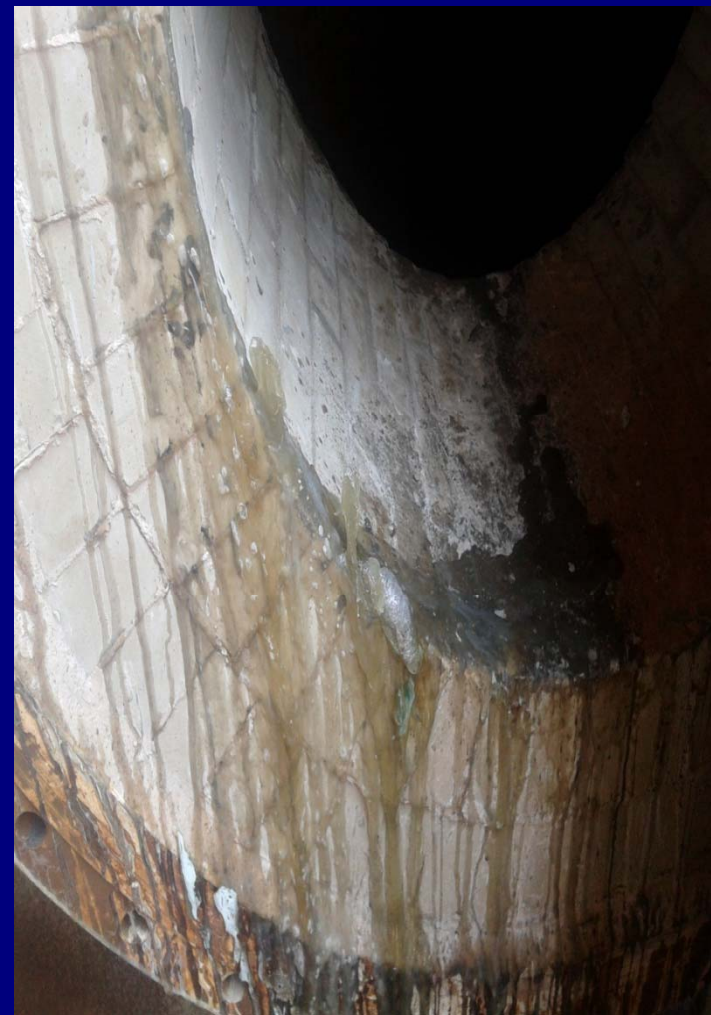
c、钢壳开裂。

这种现象往往发生在冬季天气骤冷时，其常见的原因有两个；一个是钢壳由于骤冷而收缩，收缩量超过了陶瓷纤维所能起的缓冲作用，而使钢壳在巨大的应力作用下开裂。由于这个原因造成的开裂断面，钢板晶体清晰，内部无酸渣。这种现象多发生在塔的迎风部位和停产的塔体上。另一个是塔壳腐蚀，酸渣积累过多而涨开。开裂的断面钢板较薄，内有干硬酸渣。此现象多发生在冬季，夏季也有发生。

d、由于砌筑时雨季施工，**KPI**胶泥固化不好。设备钢板表面温度早晚温差大，下部瓷砖固化时的应力不能有效释放，通过现场检查发现胶泥砌筑不饱满，收缩率偏大，造成设备表面空洞较多。在施工或养护时没有做好防雨措施，造成了雨水冲刷；
